Historien om blekejorden i Hoburgs myr Lärbro socken, Gotland

Dan Carlsson

Arendus

Kompletteande PM

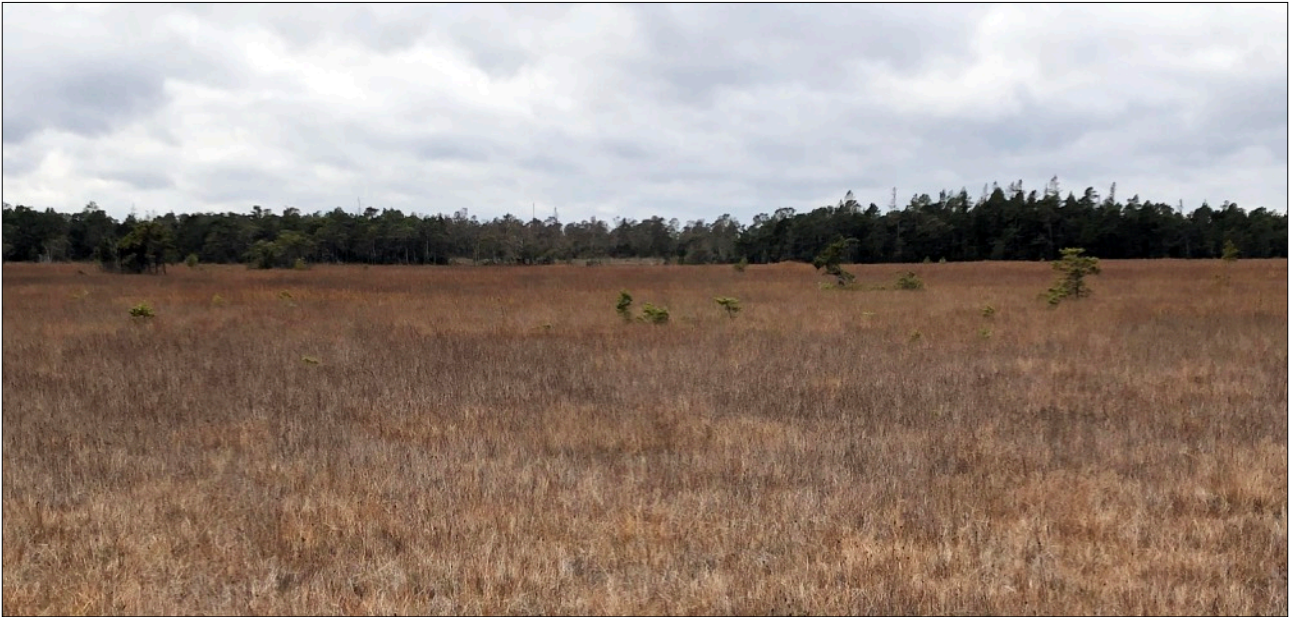
Figur 1. Hoburgs myr sedd från öster mot väster. Idag är myren, liksom blekeområdet, i det närmaste helt igenväxt. Spår av bleken kan endast skönjas svagt på vissa mycket små ytor. Inom myren finns några enstaka små tallar.

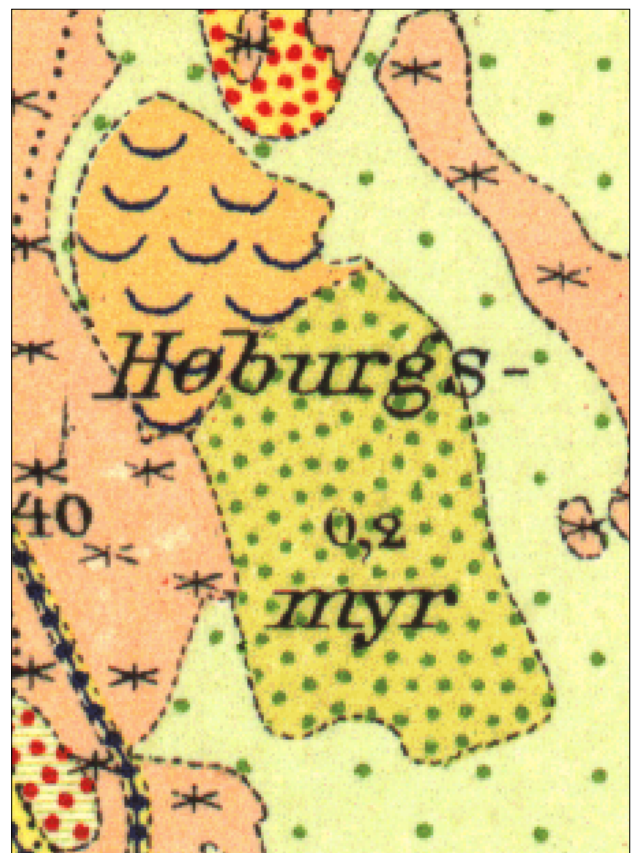
Figur 3. Hoburgs myr består av två delar. I den södra delen är en tämligen grund agmyr bestående av kärrtorv. Den norra delen är ett större område med bleke (källa SGU, geologiska kartan bladet Kappelshamn).

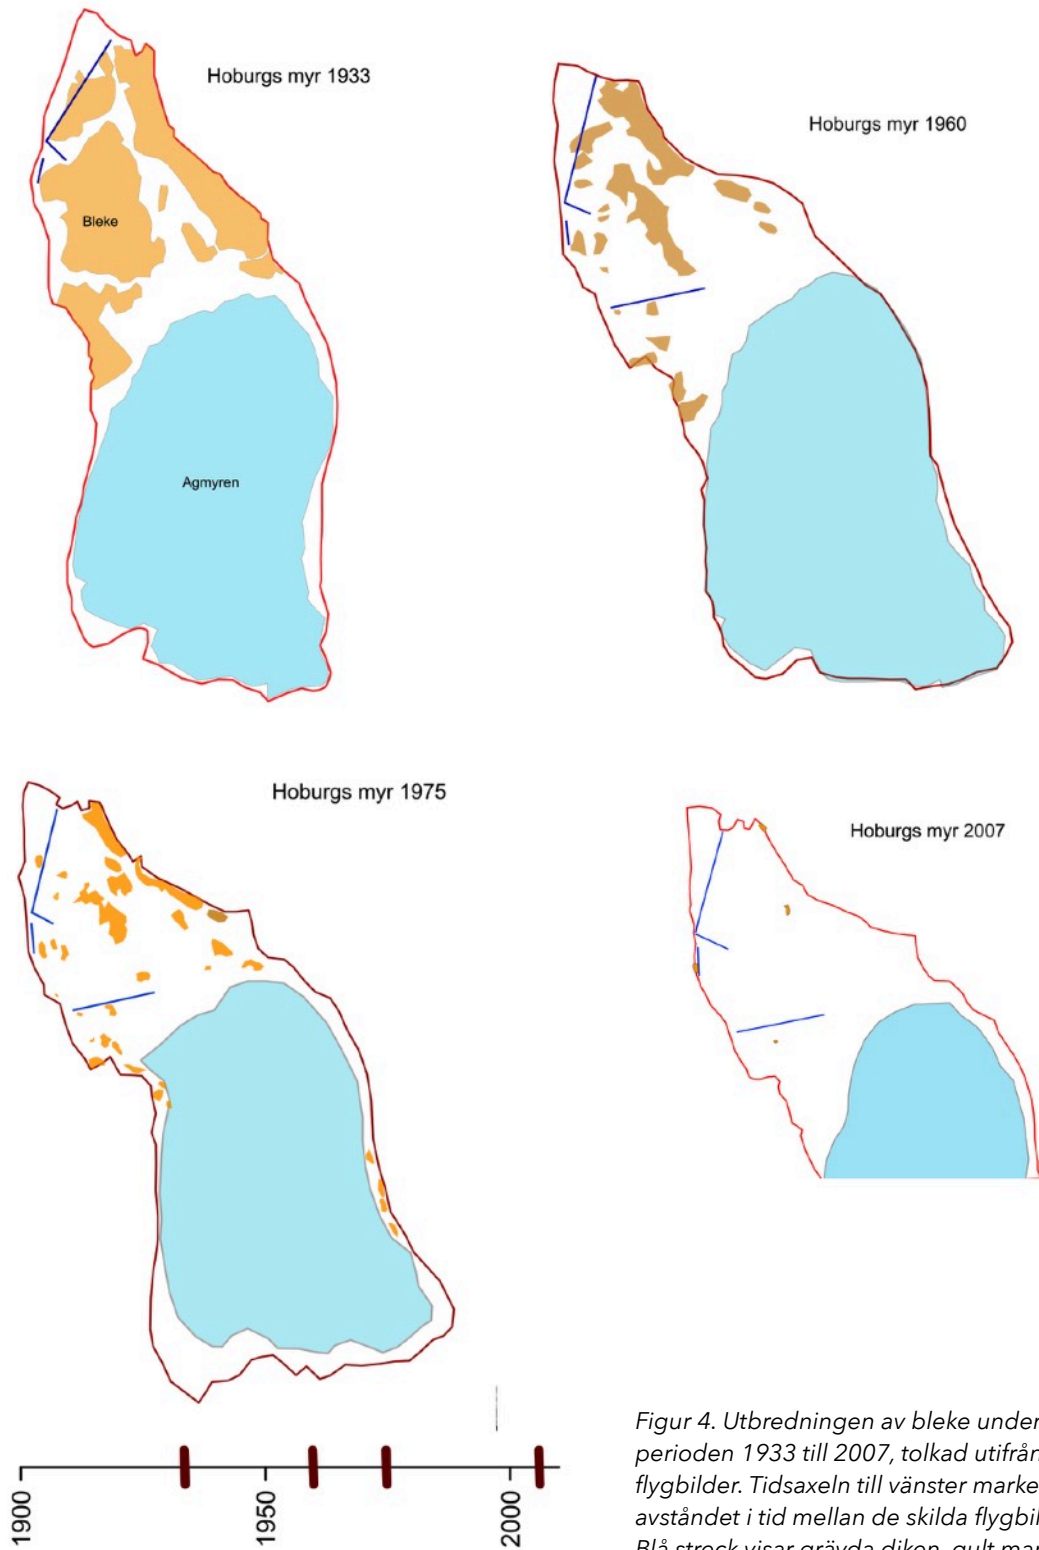
Figur 4. Utbredningen av bleke under perioden 1933 till 2007, tolkad utifrån flygbilder. Tidsaxeln till vänster markerar avståndet i tid mellan de skilda flygbilderna. Blå streck visar grävda diken, gult markerar utbredningen av bleke.

Kartbilden, figur 4 på följande sida (och bilaga 1), visar på förändringarna vad gäller blekejordens utbredning vid fyra skilda tidsepoker inom Hoburgs myr; från 1930-tal till nutid. I bilderna är också inlagda de diken som togs upp under 1930-talet.

Situationen så som den framträder i den äldsta flygfotograferingen av området, från 1933, visar ett mycket omfattande område med öppen bleke norr om själva myren, helt i linje med redovisningen i den geologiska kartan från början av 1900-talet.

I den norra delen av blekeområdet är vid den här tiden grävt tre diken för att avvattna blekeområdet, där ett längre dike leder upp till slukhålet. Man bör således notera att diken uppenbarligen syftade till att framför allt avvattna blekeområdet.

Följer man utvecklingen av blekeområdet fram till flygfotograferingen 1958 (redovisat som 1960) kan man notera en mycket kraftig förändring som uppenbarligen har med dikningen av blekeområdet att göra. Förändringen har skett under en tidsperiod 25 år, där de största förändringarna sannolikt skett i början av perioden.

I flygbilden 1960 finns ytterligare ett längre dike noterat, vilket sannolikt har tillkommit strax efter 1933 när den äldsta flygbilden tas, vilket då inneburit en ökad dränering av blekeområdet.

Följer man områdes historia ytterligare 15 år framåt i tiden till 1975 kan man notera att de områden som fanns 1960 har reducerats ytterligare något och de större områden som fanns 1960 har minskat och splittrats upp.

Den första delen av historien, från 1933 till 1960, är uppenbarligen ett direkt resultat av den dikning som skedde under 1930-talet. Det är en mycket kraftig förändring under de 25 åren mellan de två karteringstillfällena.

Som framgår av tidsbilderna, figur 4, har det skett en viss minskning av ytorna med bleke under perioden mellan 1960 och 1975 och frågan är om detta har med den utvidgade stenbrytningen 700 meter norr om myren att göra, eller om förändringen mellan dessa två tidpunkter skall ses som en naturlig förändring, påverkad av och beroende av klimatet och klimatförändringarna.

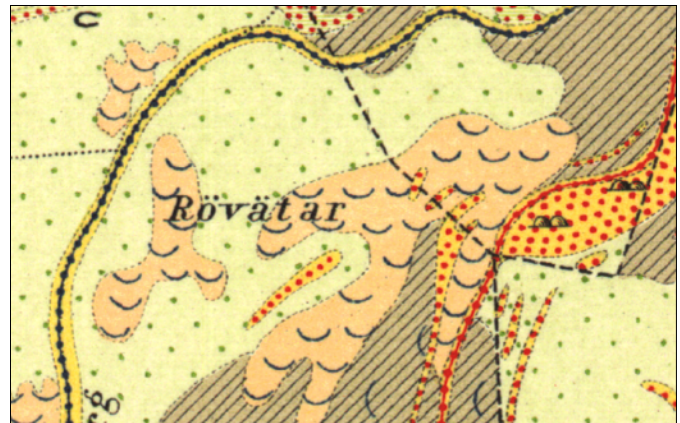
Figur 10. Den geologiska situationen vid Rövätar. Väten består av bleke enligt den geologiska kartan.

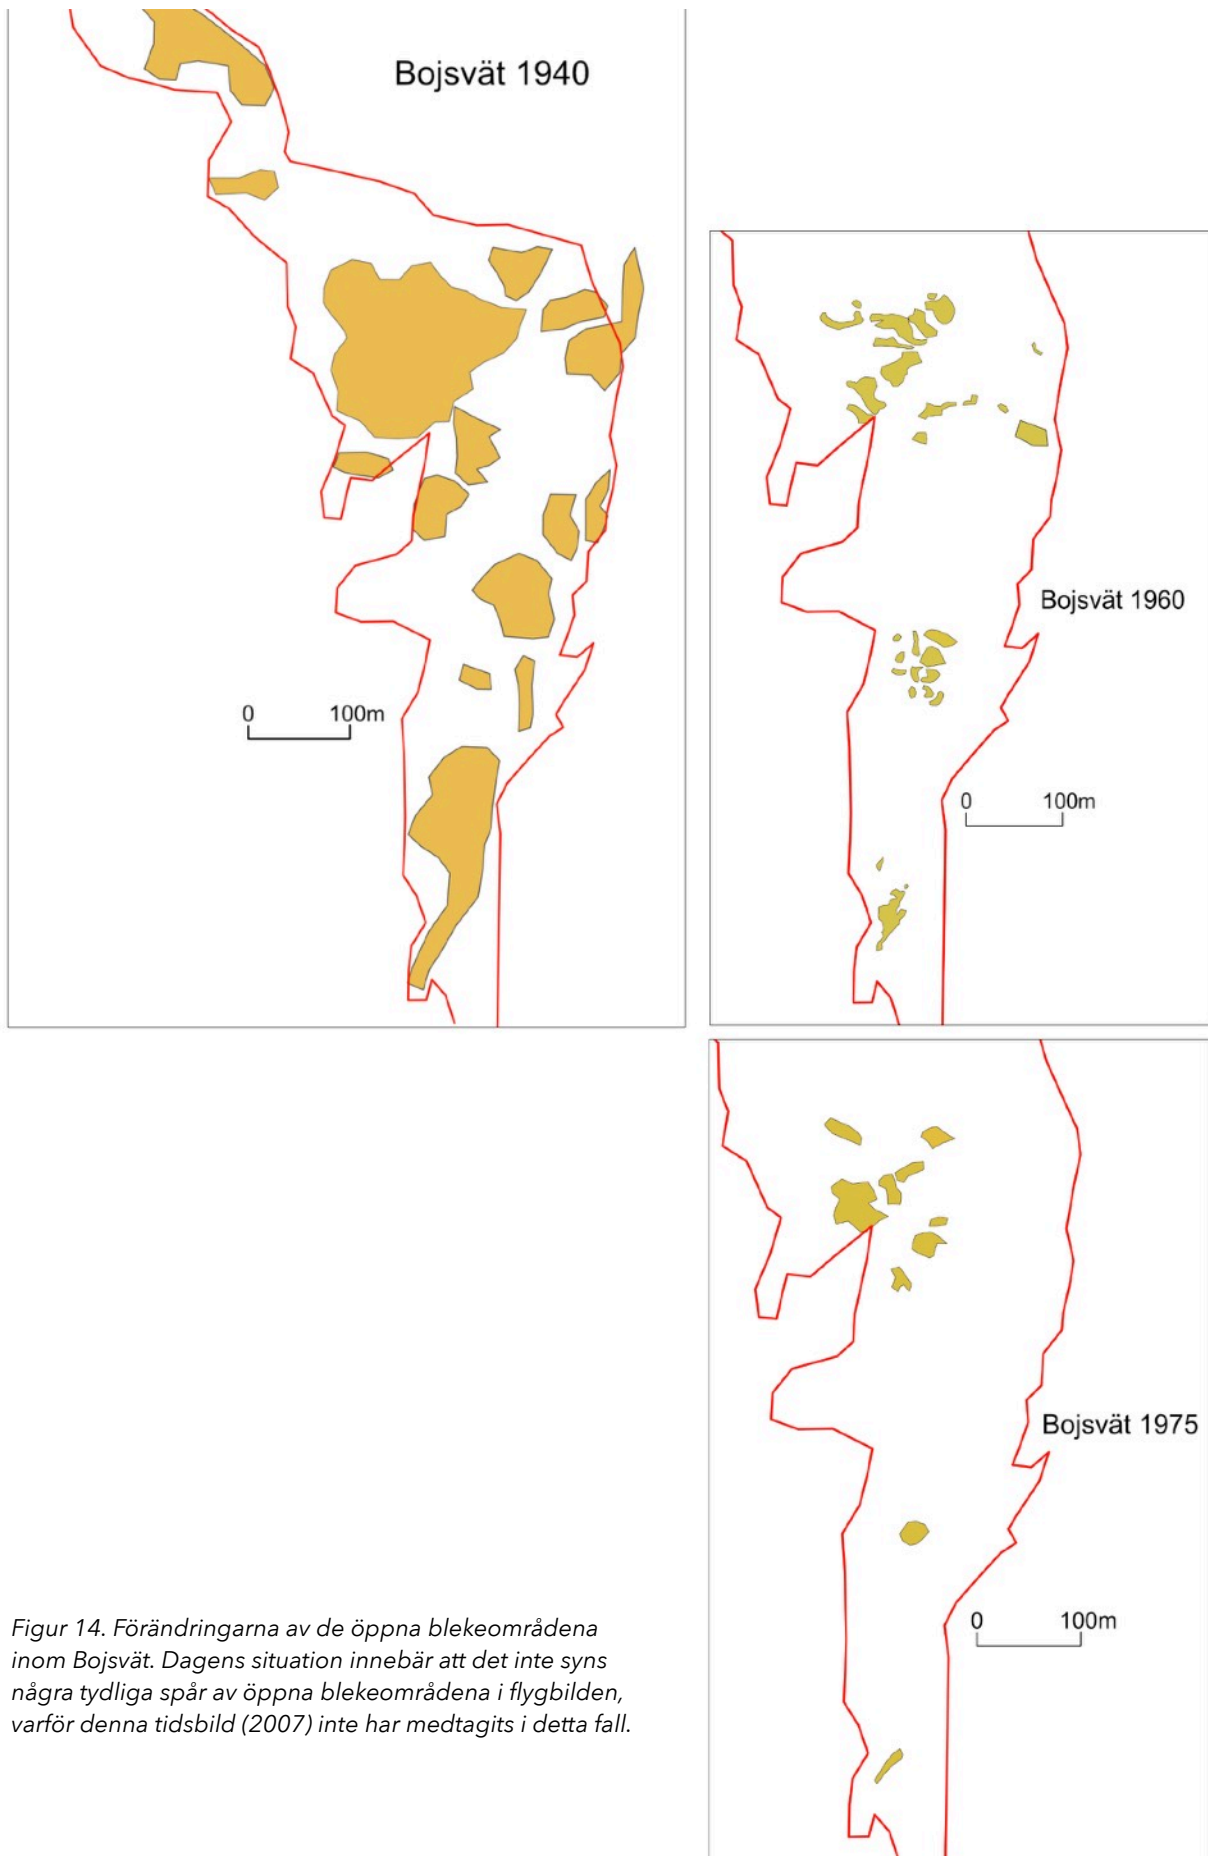
Figur 14. Förändringarna av de öppna blekeområdena inom Bojsvät. Dagens situation innebär att det inte syns några tydliga spår av öppna blekeområdena i flygbilden, varför denna tidsbild (2007) inte har medtagits i detta fall.

De historiska flygbilderna över områden är något svårtolkade avseende förekomsten av öppen blekejord, framför allt de senare flygbilderna (se bilaga 4). Den tolkade utbredningen i de skilda flygbilderna skall ses som en kvalificerad uppskattning av utbredningen. Tydligast framträder större områden i den äldsta flygbilden (i det här fallet sedda utifrån kartan 1942).

Sett över tiden är dock tendensen tydlig, där omfattningen av öppen blekejord minskar markant. Särskilt omfattande är minskningen mellan 1942 (flygbilden som är tagen som ligger till grund för kartan är från 1933) och 1960 (1958). Från denna tid och framåt sker en långsam igenväxning av den öppna blekejorden och i bilden från 2007 går det inte längre att utläsa några säkra indikationer på öppen blekejord.

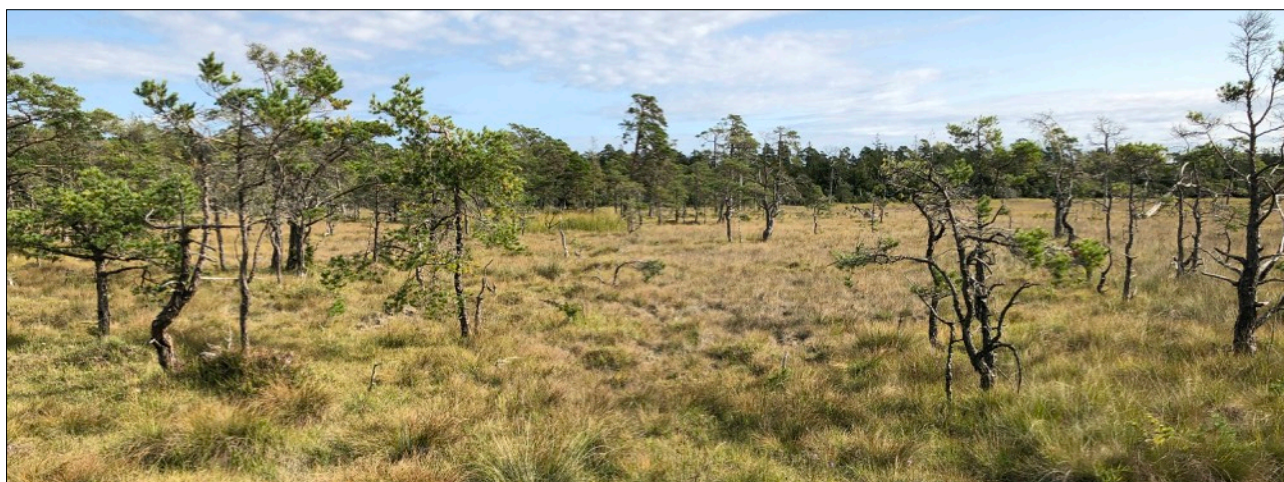
Figur 15. Situationen i norra delen av Rövät illustrerar väl den pågående igenväxningen, med initialt kraftig grästillväxt, och med tiden en etablering av träd och buskar på tuvliknande små höjder i våtmarken.

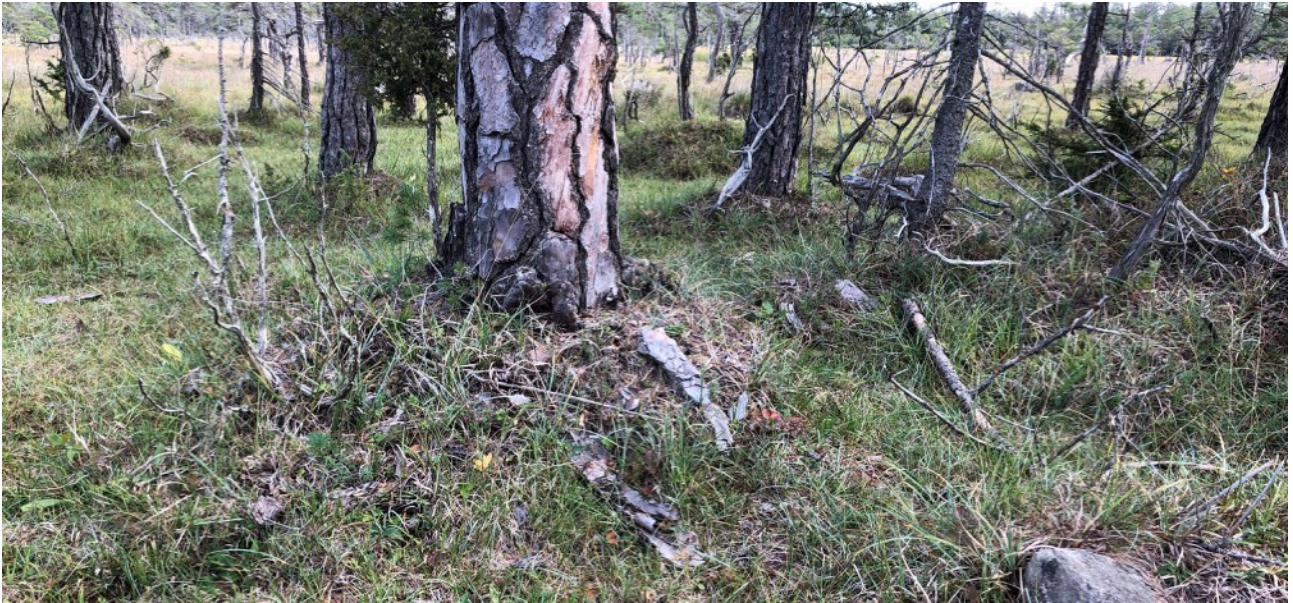
Figur 16. I marker som tidigare varit fuktigare, syns ännu kullar som rester av dessa tuvor som finns i våtmarker och som bildar grunden för en etablering av gräs, buskar och med tiden träd. Bilden från kanten av Rövätar.

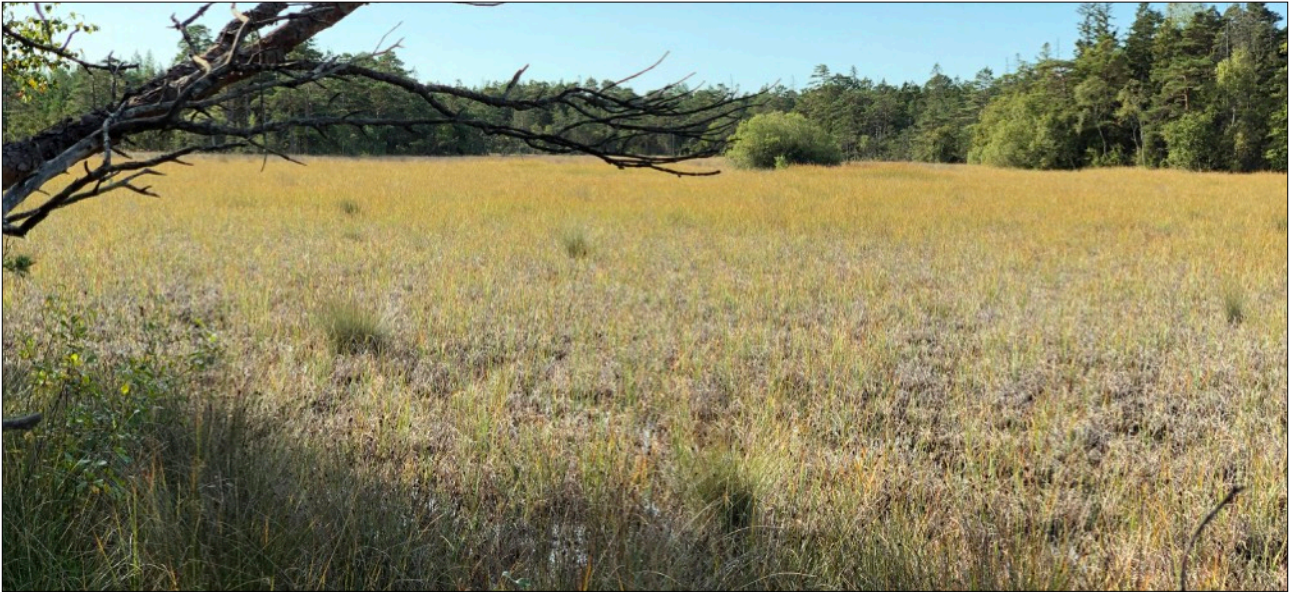
Bilden tagen från fotopunkten rakt väster ut och visar att hela myren, ända intill land, idag är igenväxt. Bilden visar också att det står vatten i området. Man kan i bilden se början till tuvbildning och i fonden en mindre lövbuske.

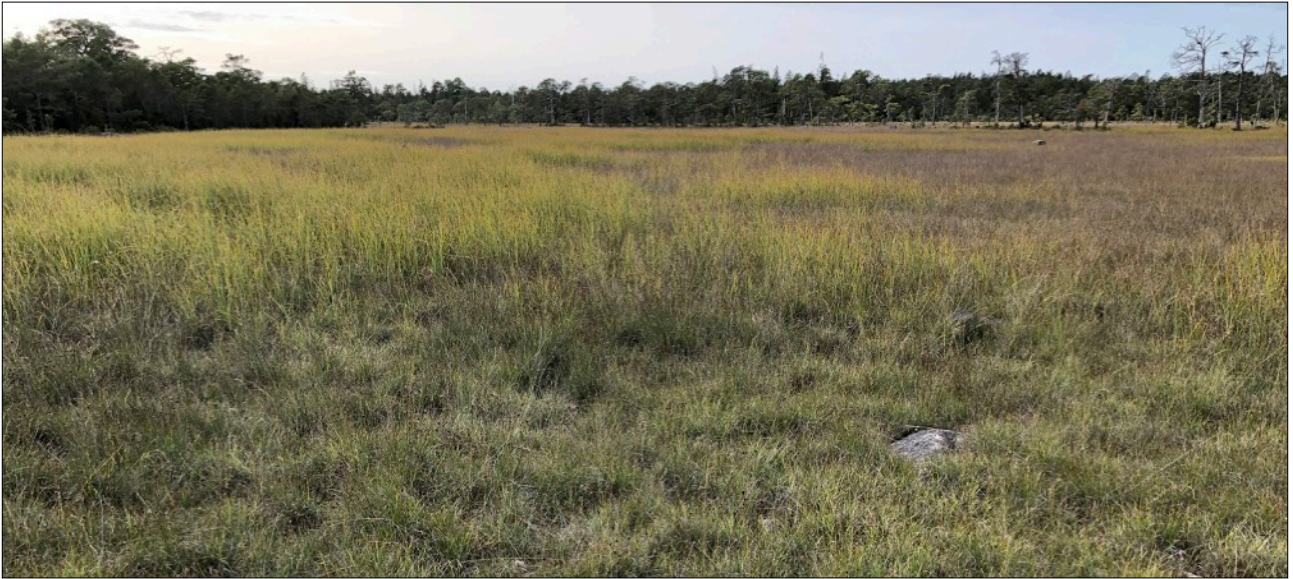
Rövätar mot söder från fotopunkten, närmast gräsbeväxt och längre ut ag. Väten är idag helt överväxt med gräs, ag och mindre träd, spridda ut över våtmarken.

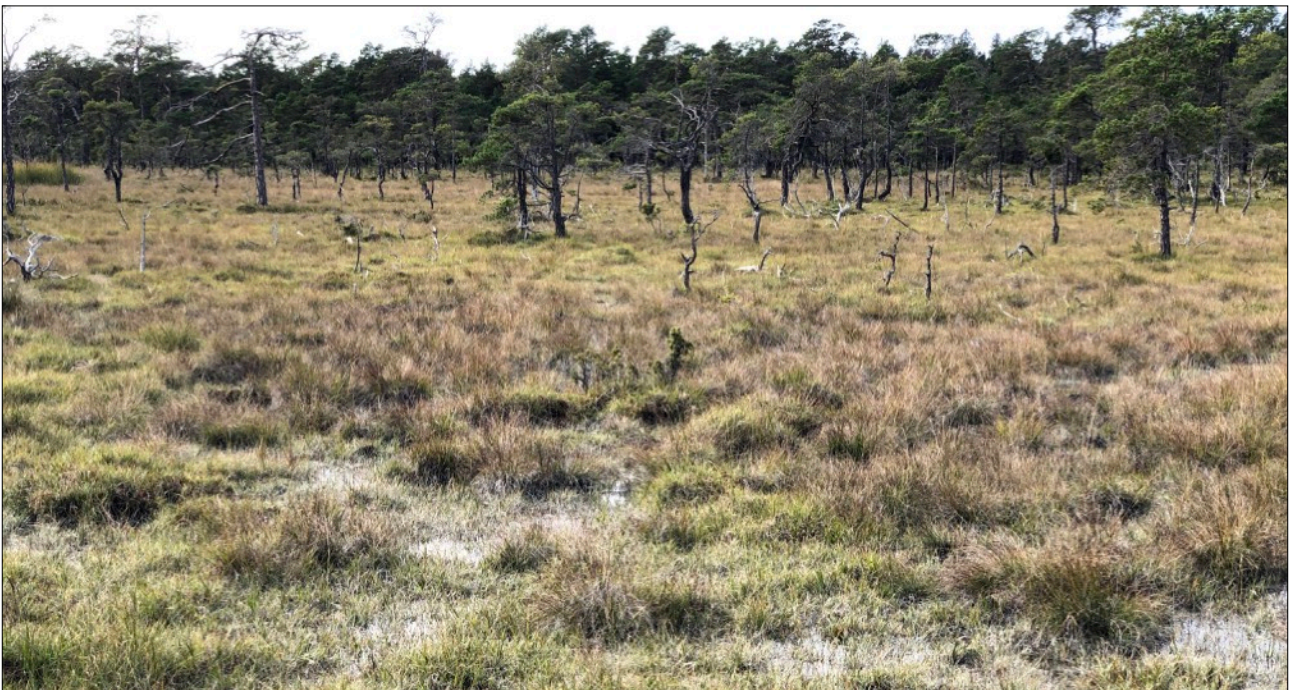
Västra sidan av väten, sedd från öster. Bilden illustrerar väl den pågående, om än långsamma, förändring som sker i form av igenväxning, med tydlig tubbildning i framkanten och med mindre träd inom de något mindre våta området längre bort.

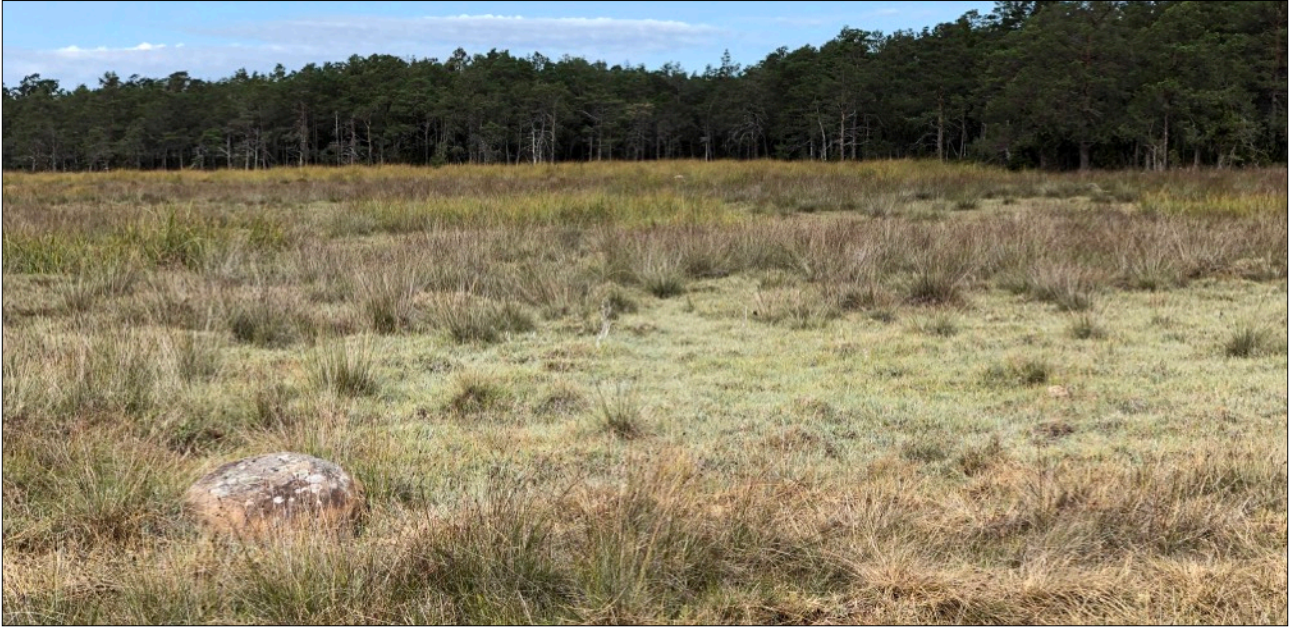
Bilden tagen mot norr. Hela området är igenväxt med marktäckande gräs i något mindre fuktiga områden och med ag där vatten ännu står.

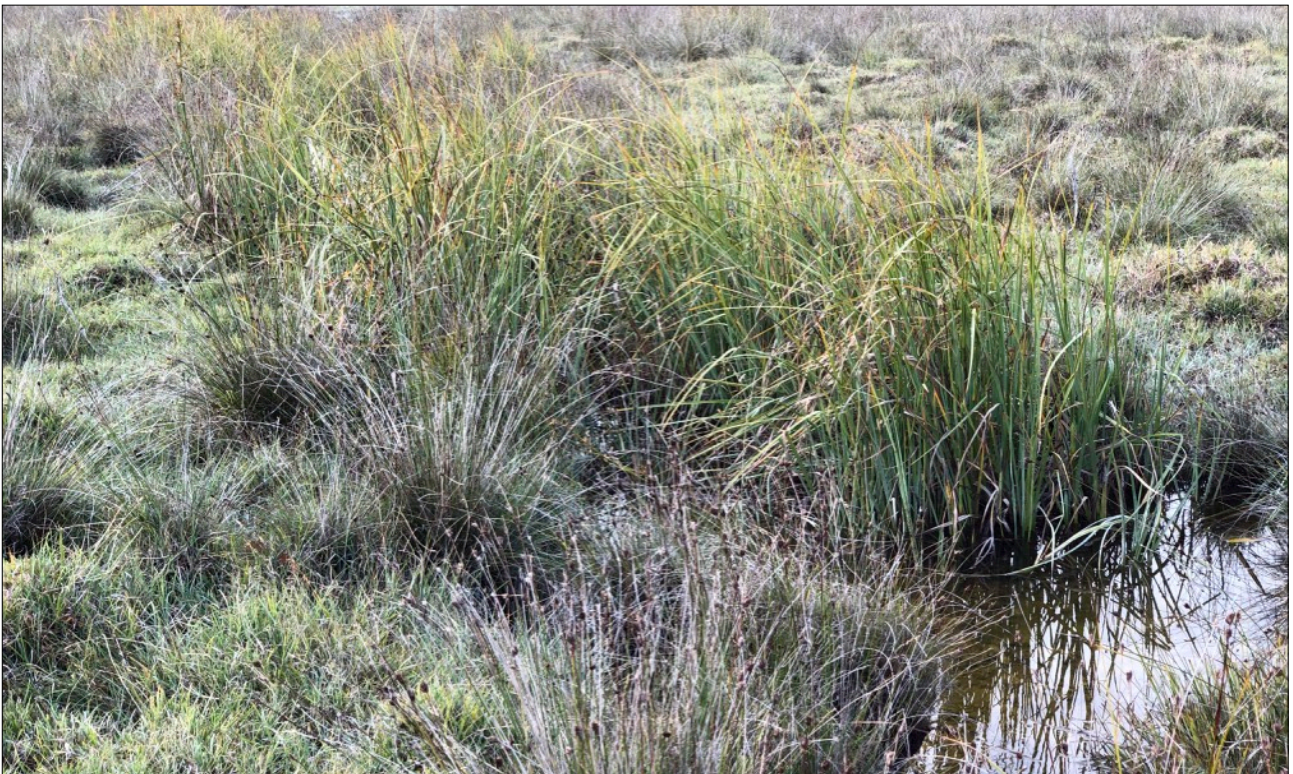
I de tidigare öppna vattendraget genom området tar agen över allt mer.

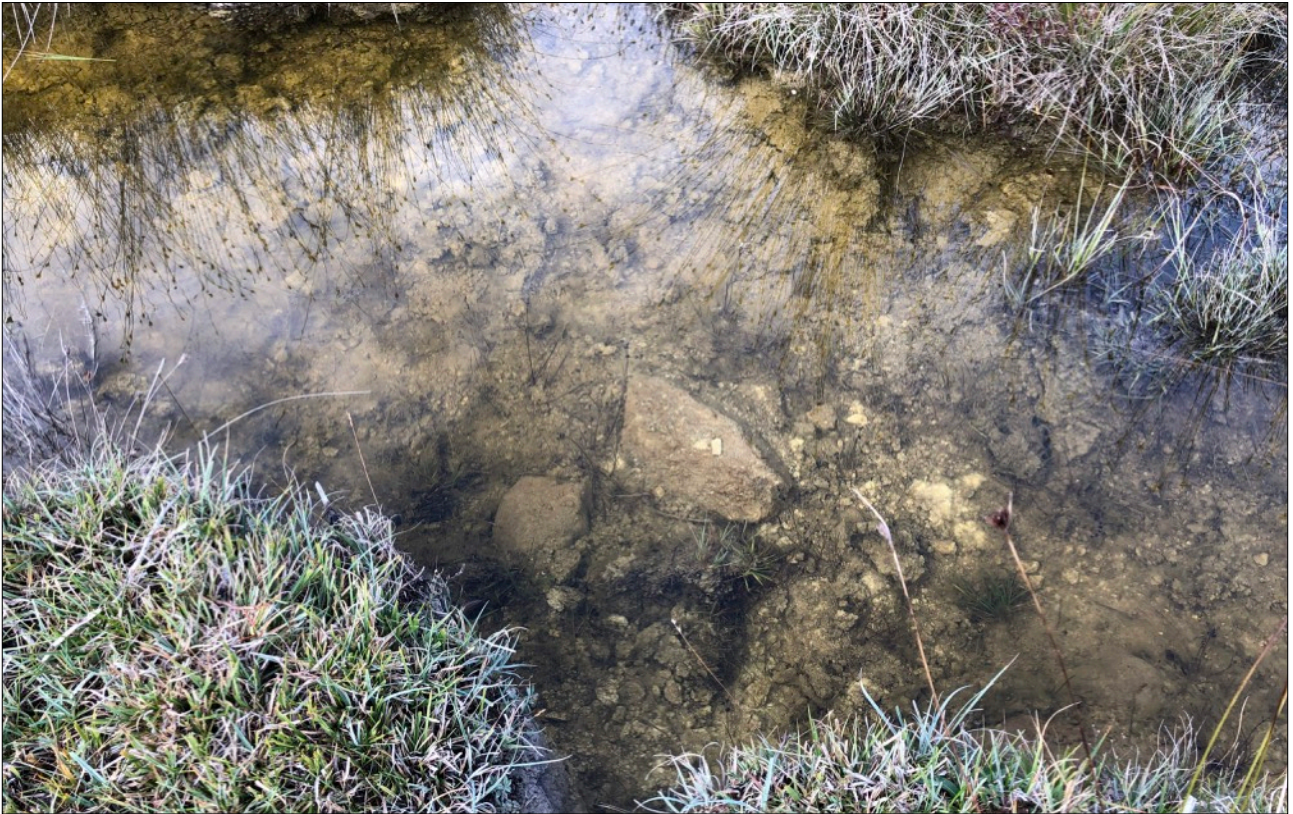
I vissa djupare partier, med delvis rinnande vatten, har inte växtligheten tagit över helt varvid den underliggande kalkgyttjan/bleken syns väl.

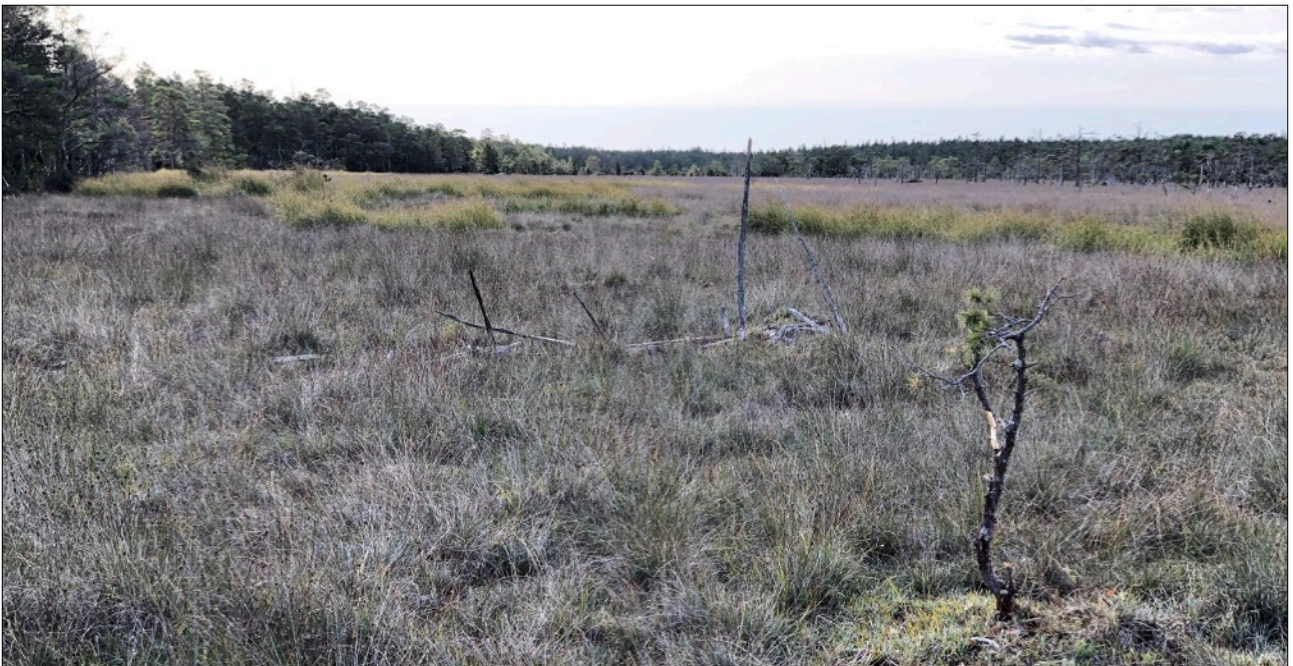
Från fotopunkten mot söder. Bilden visar den pågående igenväxningen med tydlig tuvbildning och med träd som börjar etablera sig i våtmarken.
